การให้คำปรึกษาทางเทคนิค ตาม/ตอบ

วิธีแก้ปัญหา เมื่อเจาะตัดงาน

CONIC Co., Ltd.

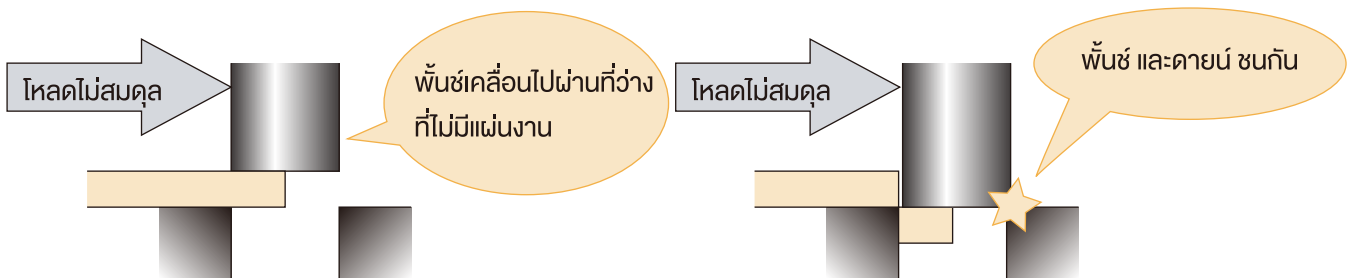
Q มีวิธีป้องกันไม่ให้เกิดปัญหานี้หรือไม่?
พินซ์ และ ดायน์ ชนกันเมื่อเจาะงาน

A ปัญหาที่เกิดจากแรงต้านที่ด้านข้างของพินซ์ไม่เท่ากันเวลาเจาะงาน
หรือเจาะตัดขอบแผ่น
