การให้คำปรึกษาทางเทคนิค Q & A

รอยกดแผ่น

แผ่นบิดเบี้ยวเมื่อเกิดขึ้นรูปนูน

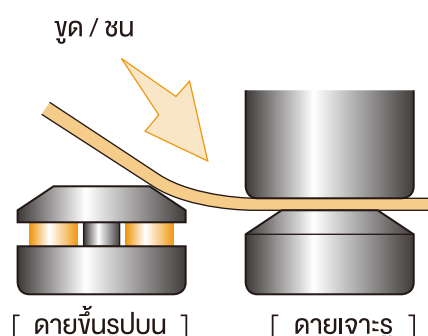
รูปที่ 4 หากเจาะใกล้ตำแหน่งที่ติดตั้งแม่พิมพ์ขึ้นรูปบน

โดยทั่วไปแล้ว ด้ายขึ้นรูปบน ได้รับการออกแบบให้สูงขึ้น (ความยาว) กว่าด้ายมาตรฐาน ถ้าเจาะใกล้ตำแหน่งที่ ติดตั้งกูลั้นรูปบนแผ่นโลหะ จะบิดเบี้ยว (ดูรูปที่ 4) หรืออาจจะมีรอยขีดปรากฏขึ้น ในกรณีนี้ แม่พิมพ์ขึ้นรูปควรจะเอาออกจากเทอริท
