ปัญหาของการพับ

ข้อบกพร่องมิติและมุมบกดพร้อม

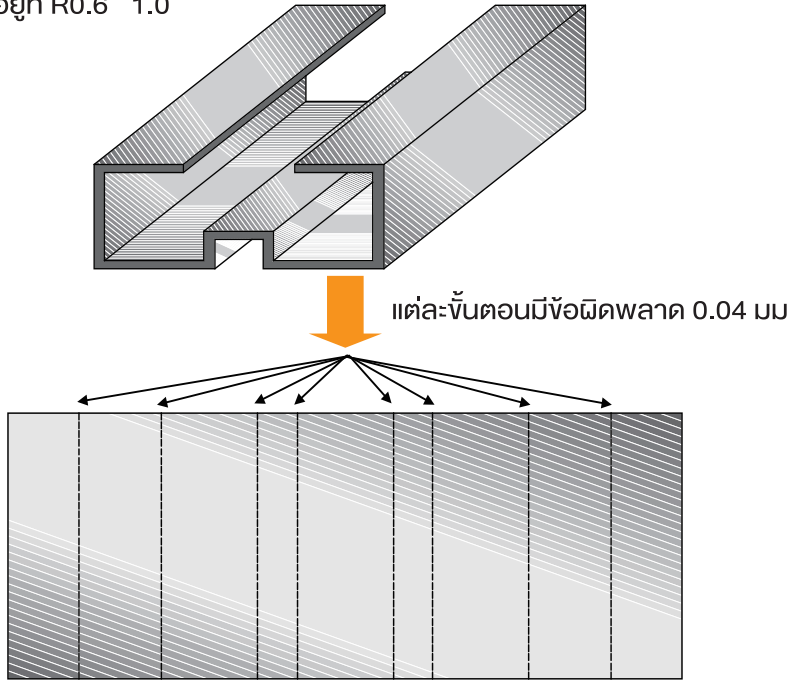
ตัวอย่างที่บกดพร้อม: SUS หนา 1.5 มม กระบวนการพับใน 8 ขั้นตอน ส่งผลให้มีความแตกต่าง ≈ 0.32 มม. จากขนาดในมุมมองที่พัฒนาแล้ว (อยู่ในพิสัยของความเผื่อ) การพับครั้งเดียวทำให้เกิดข้อผิดพลาด 0.04 มม.

จากนั้น เมื่อตรวจสอบมวล พบว่าปลายของพับ ที่สึกหรอ ค่า R0.2 0.6 และบ่าตายอยู่ที่ R0.6 1.0

การสึกหรอเพราะใช้ซ้ำๆ จากหลายสาเหตุ ในมวล รัศมีปลายพับและรัศมีบ่าตาย จะสึกหรอ

ขณะที่การสึกหรอ ค่าเผื่อการพับจะเปลี่ยนไป ซึ่งอาจนำไปสู่ขนาดผลิตภัณฑ์ที่มีข้อบกพร่อง นอกจากนี้ การระบุสาเหตุอาจเป็นเรื่องยากเมื่อใช้มวลร่วมกับชุดพิมพ์และคายอย่างใดอย่างหนึ่ง

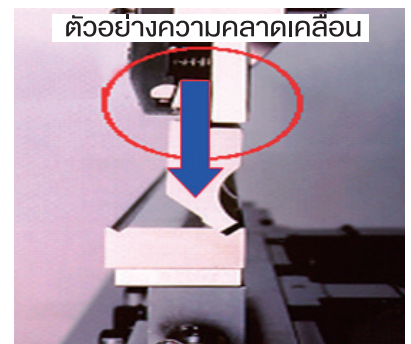
ตัวอย่างความคลาดเคลื่อน

1. ดำเนินการจัดตำแหน่งอีกครั้ง หากศูนย์ไม่ตรงแนว การสึกหรอจะเกิดขึ้น การค้นหาแต่เนิ่นๆสามารถคืนค่าขนาดเดิมได้
2. หากคุณใช้รางไดเรล 2V แบบแบ่งส่วน ให้ตรวจสอบอีกครั้งว่าไม่มีช่องว่างระหว่างราง
3. ในกรณีของการพิบบันได ให้เปลี่ยนตำแหน่งการติดตั้งทูล ระบุบอกสูบของเครื่องจักรได้รับแรงดันที่ปลายทั้งสองข้างและอัดแรงดัน ที่ศูนย์กลาง แต่ความแม่นยำในการพิบอาจแตกต่างกันเล็กน้อยที่ตำแหน่ง ที่ผลิตกันพิบงอ
